關懷核四

歐陽敏盛

102年4月19日

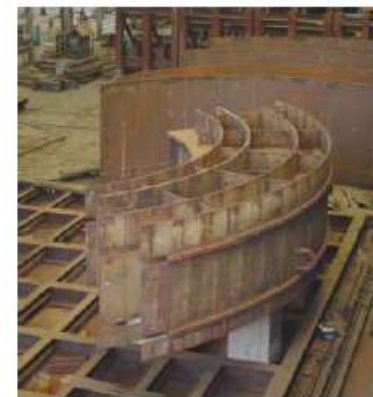
反應爐基座第三層之四分之一

核四廠反應爐基座為高約二十米、直徑約十四米的垂直鋼架混凝土圓柱（參見附圖），其功能為核四廠反應爐的結構支撐，並提供部份安全系統所需要的管道。此項組件鋼構部份重量為九三八噸，在設計上是必須符合耐震一級要求的重要安全結構。基座的製造係由新亞建設承攬，鋼構部份再轉包予中船公司承製。基於運輸方面之考量，製造是以垂直分作五層（參見照片）的方式進行，待運到核四工地才進行最後組裝與澆置混凝土。

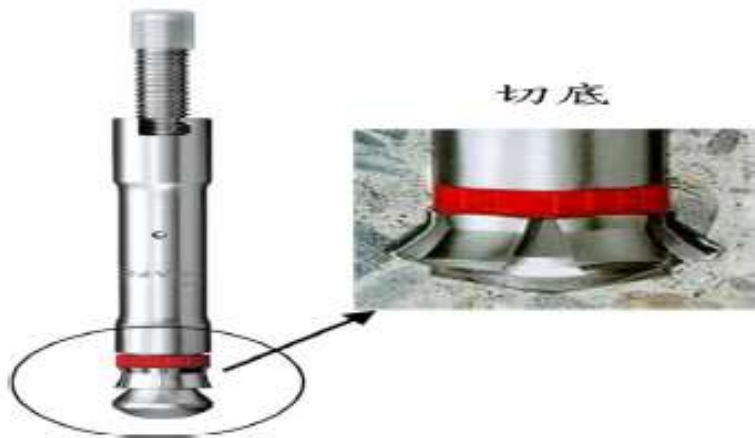
HDA自切底式錨栓

藉由切底使HDA發揮其固持效能

廠房內各類支架安裝位置若原設計無預埋鈹內嵌於土木結構內，即須設置『後置式埋鈹』，並使用符合設計規範的膨脹螺栓進行埋鈹安裝於土木結構體牆面，部分因現場施工空間限制等，導致不當切除可能造成埋深不足，經清查共有489個房間有發現後置式埋鈹的膨脹螺栓須改正，截至101年12月31日止已完成206個房間的改正作業，預計102年3月完成全部改正作業。

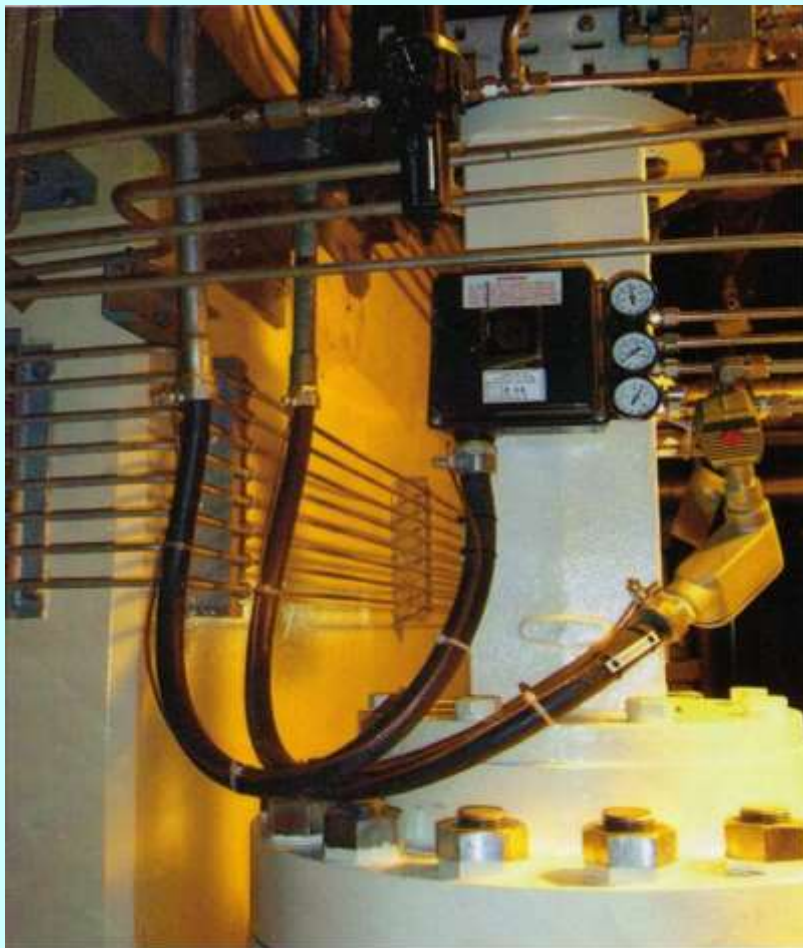
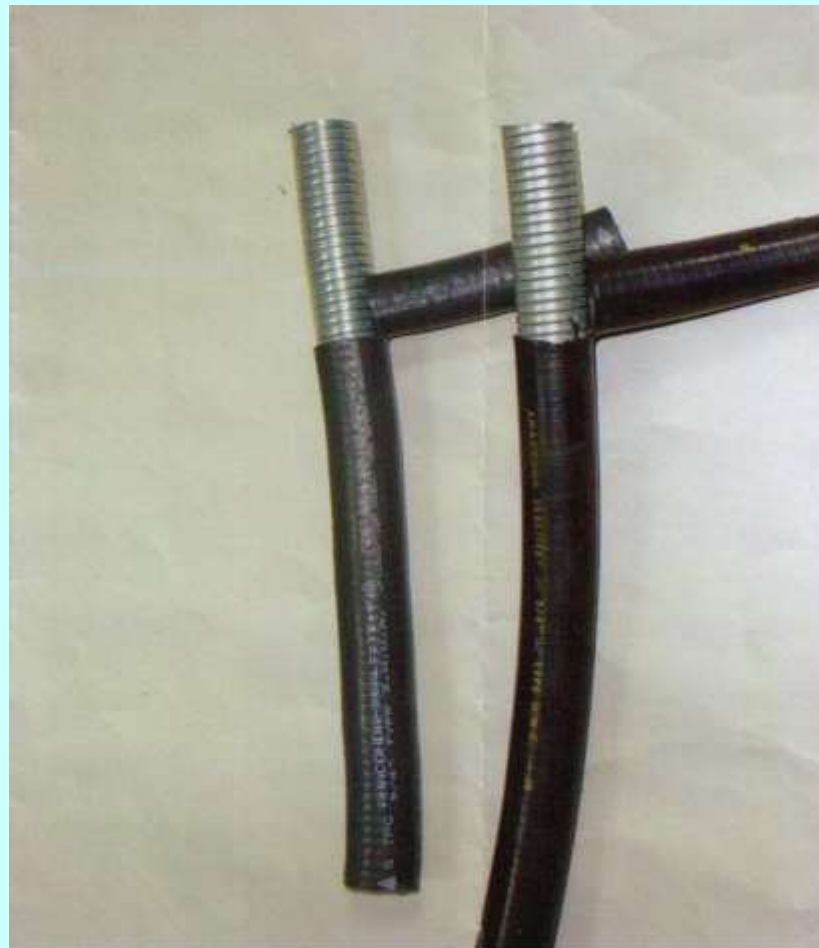
可繞性金屬導線管

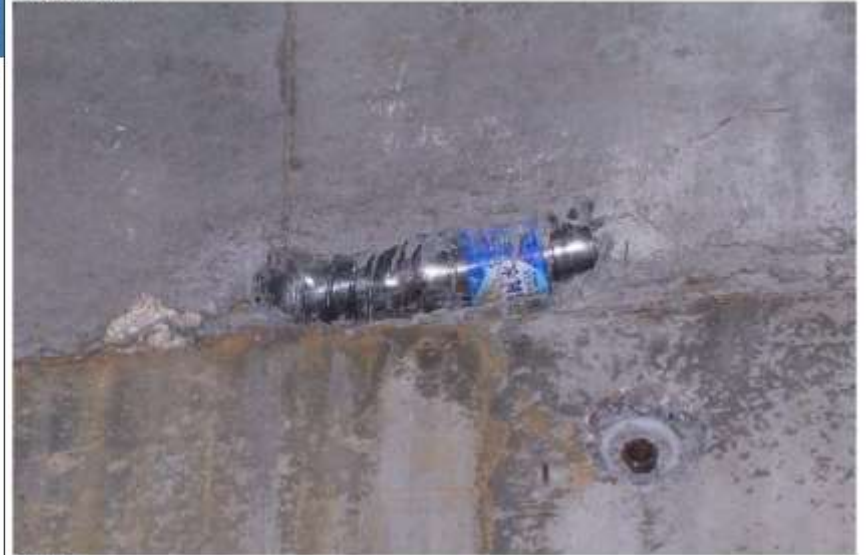
違規內容：一、本會駐廠視察員於96年4月中旬駐廠期間發現「二號機443室RCCV WALL牆面內有寶特瓶等不明雜物，他處亦發現混凝土面有蜂窩、滲水、白華之情形」與「一號機反應器廠房425室與436室天花板有木屑、菸蒂等雜物，而承包商正進行混凝土面修補作業」之施工狀況。針對以上發現請龍門施工處提供混凝土澆置後相關之拆模、養護與修補等檢驗表紀錄，但均無法提出；其原因經查證係核島區自94年11月至96年4月30日止，約有170件拆模檢驗表未檢驗，及約80件混凝土養護檢驗表於澆置一個月後始辦理檢驗（最長者甚至有澆置後約一年半才執行檢驗）。

處理情形：96/10/17台電公司提出改善措施及執行情形說明並申請結案，台電公司提出混凝土品質查證報告，取樣確認混凝土結構品質仍符合設計強度要求，經審查後無安全之虞，於96/10/23原能會同意結案。

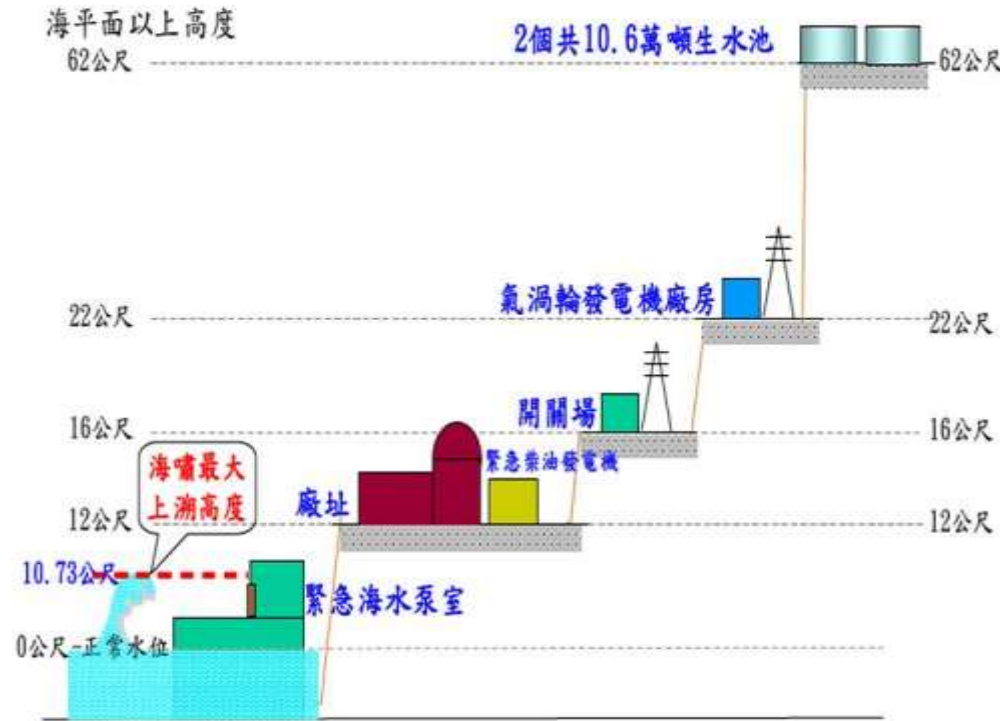
核一廠各廠房設施高程示意圖
